Datum: Juli 2025

**Dringend: Sicherheitsmitteilung**  
**Dexcom-Empfänger ohne Touchscreen - FAS-SD-25-001 - US-MF-000010694**

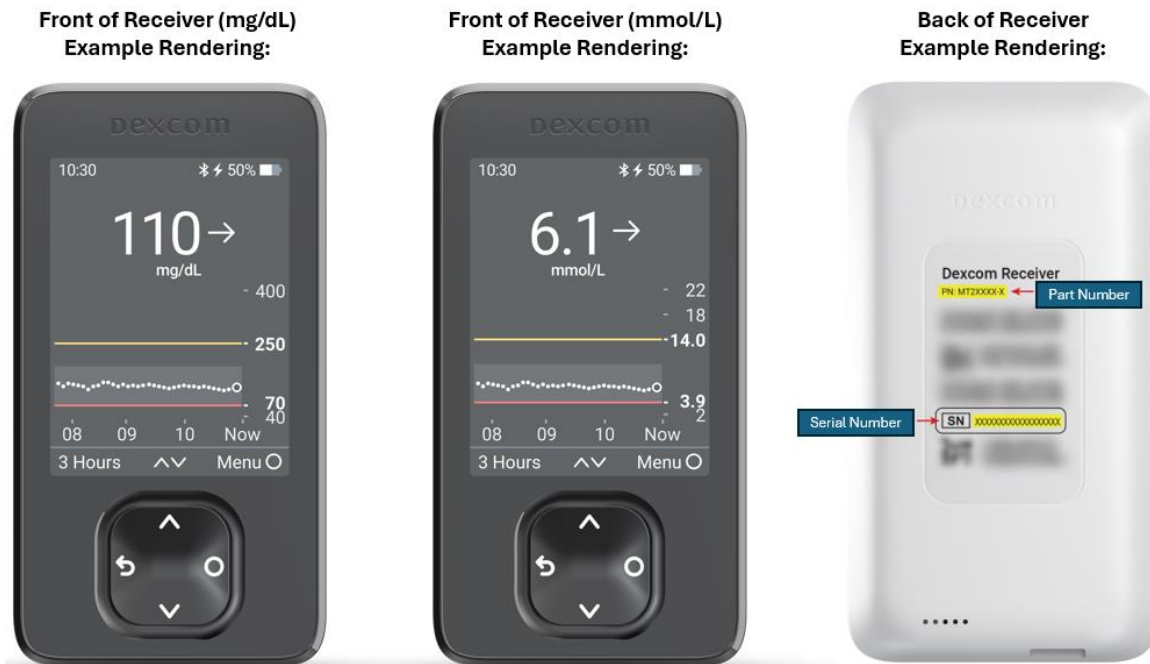
Bild 2: Beispielbilder eines betroffenen Empfängers:

Hinweis: Die Teilenummer und die Seriennummer sind beide auf der Rückseite des Empfängers aufgeführt, wie im Bild rechts/unten gezeigt.

- Hinweis: Tabelle Nr. 1 beinhaltet die Teile, die in den EMEA Ländern vertrieben wurden
- Siehe Position der Teilenummer im Referenzbild 2 am Ende dieser Mitteilung

- Überprüfen Sie, ob Ihr Empfänger von diesem Problem betroffen ist: Überprüfen Sie die Seriennummer (siehe folgende Abbildung 2 für die Position der Seriennummer) für jeden von Ihnen verwendeten Empfänger, dessen Teilenummer in Tabelle 1 aufgeführt ist, auf dieser Internetseite: <https://www.dexcom.com/checkreceiver> aufgeführt ist
